## DATA NEWS

### Le bulletin d'informations Après-Vente

Peugeot 407 2.0D HDi 2004-09  
Code moteur: DW10BTED4 (RHR)

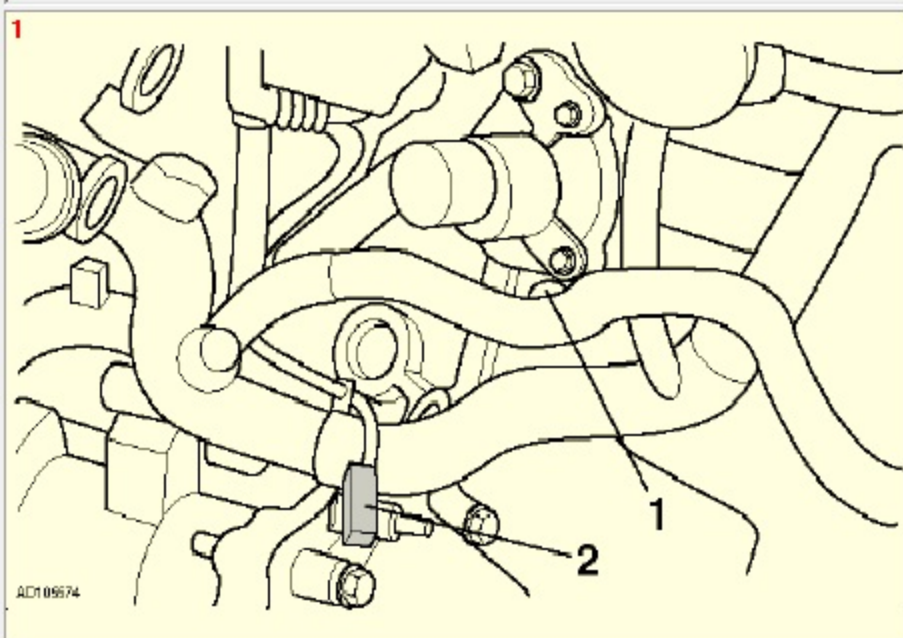
- La lampe témoin d'affichage des défauts moteur s'allume.
- Code de défaut enregistré dans la mémoire de défaut du calculateur de gestion moteur : P1641.
- La batterie se décharge.

- Du liquide de refroidissement moteur pénètre par capillarité dans le faisceau de câbles du calculateur de gestion moteur depuis le connecteur de contacteur de température du liquide de refroidissement moteur jaune à 2 broches [Fig. 1](#) [1].
- Défaillance du calculateur de gestion moteur à cause d'une pénétration d'eau.

- Poser un faisceau de câbles moteur neuf.
- Débrancher le connecteur de contacteur de température du liquide de refroidissement moteur jaune à 2 broches [Fig. 1](#) [1]. Isoler à l'aide du connecteur factice [Fig. 1](#) [2].
- Poser un calculateur de gestion moteur neuf.
